2.1.1 - ARCES SUR GIRONDE

ÉLABORATION D'UN DOCUMENT « ÉLÉMENTS DE MEMOIRE ET RETOUR D'EXPERIENCE » DE LA TEMPETE XYNTHIA

ÉVENEMENT XYNTHIA, NUIT DU 27 AU 28 FEVRIER 2010

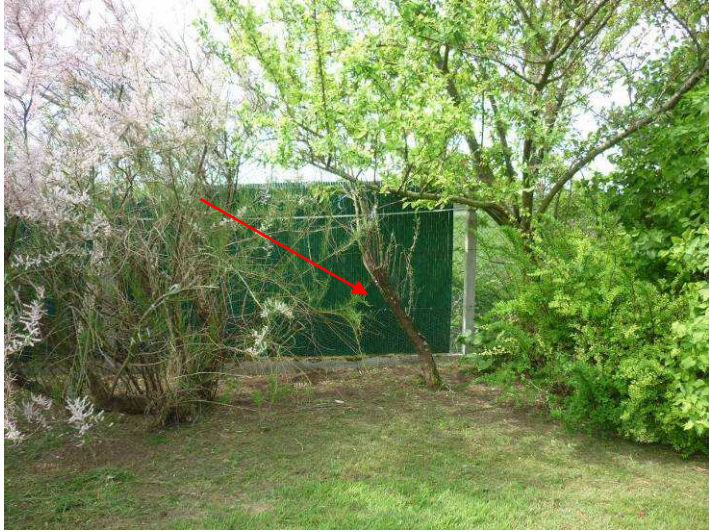
Fiche des laisses Fiche n° ARC 1

Cahier d'éléments de mémoire XYNTHIA					
Commune		ARCES SUR GIRONDE			
Date de l'enquête		29.04.2010		Dressé par MDG-HDA	
Situation		Le Colombier			
Source-personne rencontrée		Mme. et M. GUERIN		Fiabilité du repère* 1	
Description		L'eau est arrivée en limite de jardin, au niveau du grillage.			
Niveaux relevés :		Photo/Localisation			
Terrain moyen aux alentours : 3.04 m NGF

Seuil (si l'information est sur un bâtiment):					
Altimétrie du plan d'eau objet de l'information : 3.04 m NGF					
Commentaires par examens visuels :		<u>Dégâts observés sur la structure ou le bâtiment :</u> <u>Dégâts observés aux alentours :</u>			
Commentaires par entretiens avec la personne rencontrée :		<u>Ressenti sur la violence du phénomène (rupture de digue proche, vitesses de courants, vagues,...)</u> <u>Source ou provenance de l'inondation :</u> <u>Temps de submersion :</u> <u>Facteurs aggravants (voie d'accès inondée, mauvais ressuyage,...) :</u>

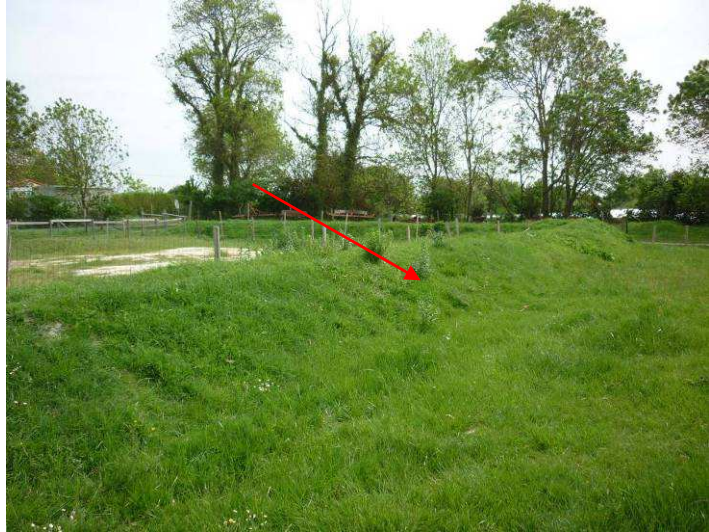
Fiche des laisses Fiche n° ARC 2

Cahier d'éléments de mémoire XYNTHIA					
Commune		ARCES SUR GIRONDE			
Date de l'enquête		29.04.2010		Dressé par MDG-HDA	
Situation		Les Coudiners			
Source-personne rencontrée		Mme. et M. RICHE		Fiabilité du repère* 1	
Description		L'eau n'a pas submergée la digue de protection du camping. L'eau est arrivée au niveau du TN au bas de la digue.			
Niveaux relevés :		Photo/Localisation			
Terrain moyen aux alentours :

Seuil (si l'information est sur un bâtiment):					
Altimétrie du plan d'eau objet de l'information : 3.06 m NGF					
Commentaires par examens visuels :		<u>Dégâts observés sur la structure ou le bâtiment :</u> <u>Dégâts observés aux alentours :</u>			
Commentaires par entretiens avec la personne rencontrée :		<u>Ressenti sur la violence du phénomène (rupture de digue proche, vitesses de courants, vagues,...)</u> <u>Source ou provenance de l'inondation :</u> <u>Temps de submersion :</u> L'eau est restée stockée une bonne semaine. Impossibilité d'évacuer l'eau. <u>Facteurs aggravants (voie d'accès inondée, mauvais ressuyage,...) :</u>
